Gas Explosion In Wilhemsburg, Austria

B Hersche. *Gas Explosion In Wilhemsburg, Austria*. The Internet Journal of Rescue and Disaster Medicine. 1999 Volume 1 Number 2.

GAS EXPLOSION IN WILHEMSBURG-AUSTRIA

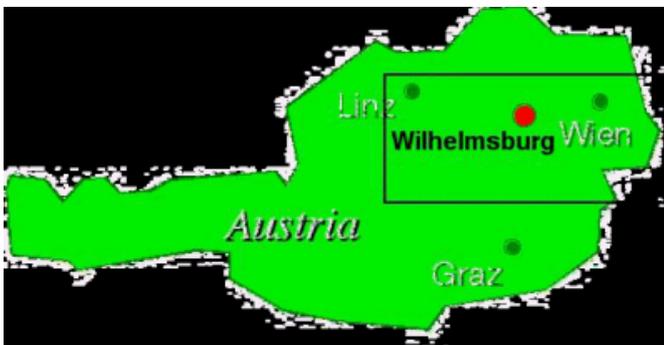
Figure 4

A little over three hours later, the city of Wilhemsburg was roused by a big explosion: one of the buildings in the condo complex that was evacuated earlier in the afternoon had been totally destroyed. All that was left to see for the arriving helpers was a 15ft (5m) pile of debris. First guesses expected

The explosion was probably caused by an inflow of gas that ignited in the basement of the middle building. The force of the explosion caused the walls of the basement to buckle outward, thus damaging one of the surrounding buildings to such an extent that became critically unstable.

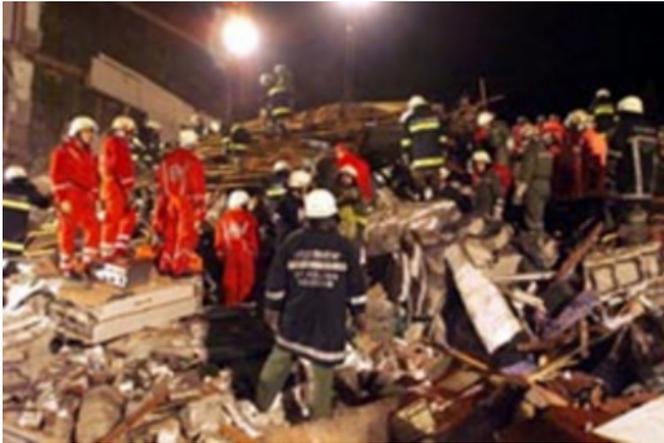
Figure 5

30 to 40 people buried in the rubble, with little hope for survival, since the brick building collapsed in a manner that left almost no cavities. Nevertheless, the responsible rescue troops decided to use manual labor exclusively to excavate the debris, foregoing the use of heavy construction equipment. Soon, the first two dead victims were discovered. But then, still during the night, the first survivor was discovered. The 76 year old woman could only be saved by an on-site emergency amputation of her legs. A little later, a 15 year old girl was found with only minor injuries. The residents of the city aptly named this event "the Christmas miracle of Wilhemsburg". Three days later, the older woman was still considered critical whereas the girl was released from the intensive care unit. All in all, losses were much less than originally anticipated; the 9th and last victim was found 27 hours after the explosion.

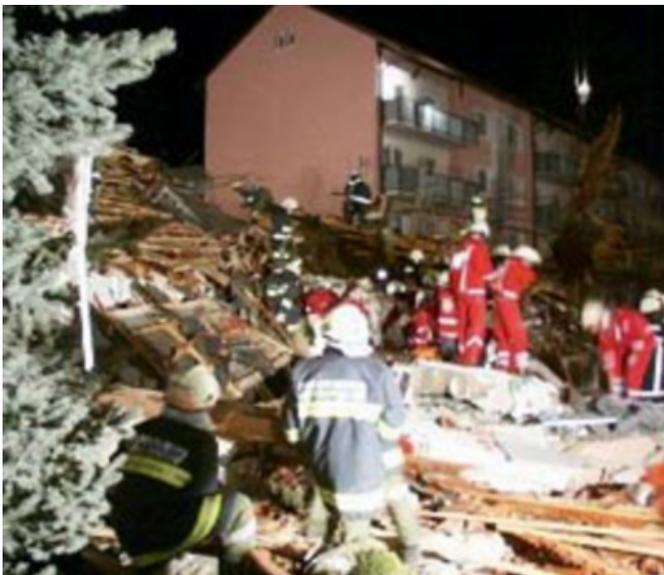
Figure 6

An interesting detail concerning the rescue: While the emergency physician-in-charge and the chief of the medical team were wearing high visibility vests with yellow markings, the chief of the fire brigade was wearing just dark clothing. It was almost impossible to find him in the crowd of helpers.

Ein organisatorisch interessantes Detail: Bei der Sanität waren gemäss ungeschriebenen Empfehlungen in Österreich nur der Leitende Notarzt (siehe ein Bild: Mann mit Helm und gelber Weste) und der Leiter Sanitätshilfsstelle (organisatorischer Leiter) mit gelben beschrifteten Warnwesten versehen. Der Einsatzleiter Feuerwehr dagegen war nicht auffällig gekennzeichnet, sondern dunkel gekleidet und in der Masse der Retter entsprechend schwierig aufzufinden.
