Gas Explosion In Wilhemsburg, Austria

B Hersche. *Gas Explosion In Wilhemsburg, Austria*. The Internet Journal of Rescue and Disaster Medicine. 1999 Volume 1 Number 2.

GAS EXPLOSION IN WILHEMSBURG-AUSTRIA

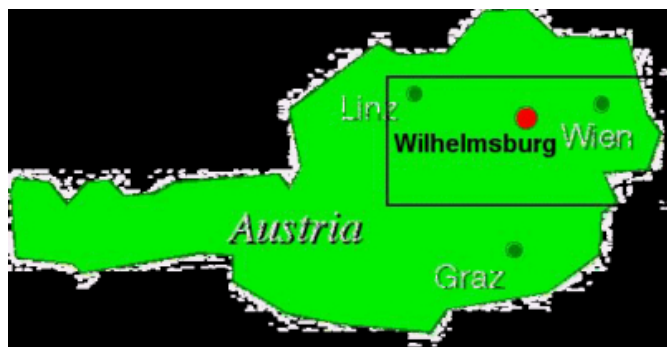
Figure 4

A little over three hours later, the city of Wilhemsburg was roused by a big explosion: one of the buildings in the condo complex that was evacuated earlier in the afternoon had been totally destroyed. All that was left to see for the arriving helpers was a 15ft (5m) pile of debris. First guesses expected

The explosion was probably caused by an inflow of gas that ignited in the basement of the middle building. The force of the explosion caused the walls of the basement to buckle outward, thus damaging one of the surrounding buildings to such an extent that became critically unstable.

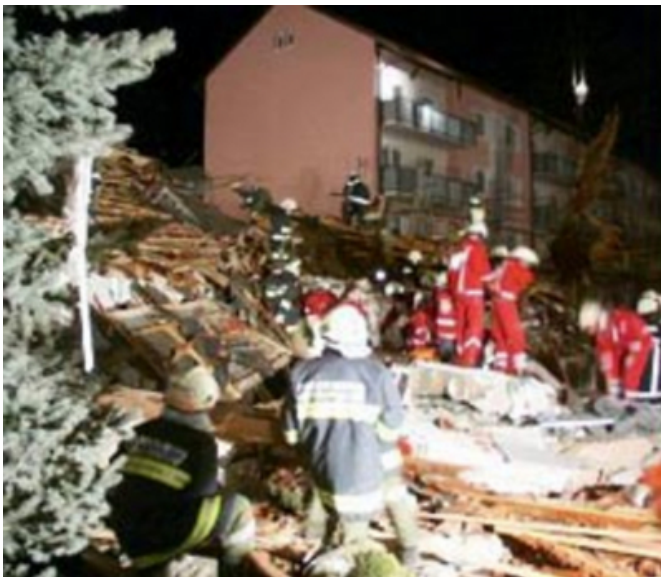
Figure 6

An interesting detail concerning the rescue: While the emergency physician-in-charge and the chief of the medical team were wearing high visibility vests with yellow markings, the chief of the fire brigade was wearing just dark clothing. It was almost impossible to find him in the crowd of helpers.

Ein organisatorisch interessantes Detail: Bei der Sanität waren gemäss ungeschriebenen Empfehlungen in Österreich nur der Leitende Notarzt (siehe ein Bild: Mann mit Helm und gelber Weste) und der Leiter Sanitätshilfsstelle (organisatorischer Leiter) mit gelben beschrifteten Warnwesten versehen. Der Einsatzleiter Feuerwehr dagegen war nicht auffällig gekennzeichnet, sondern dunkel gekleidet und in der Masse der Retter entsprechend schwierig aufzufinden.
